Как восстановить почти полностью разрушенный зуб?

Рассмотрим пример восстановления коронки зуба на базе стекловолоконных штифтов

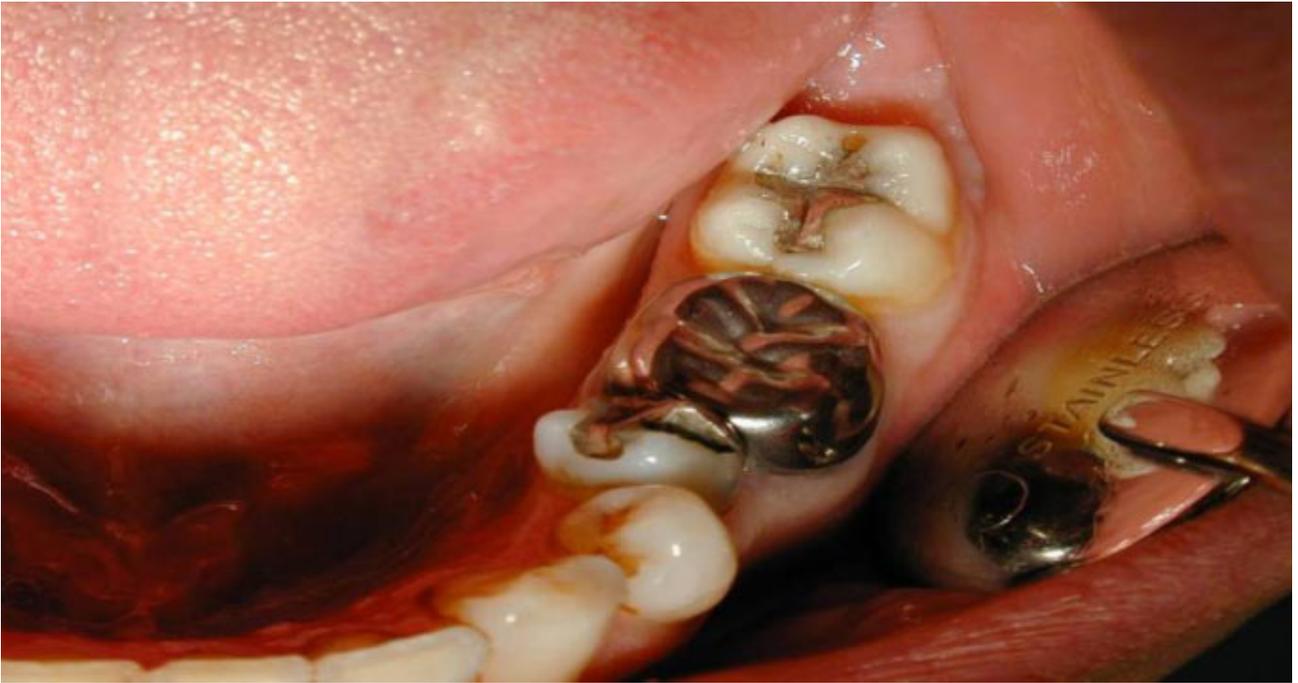
Исходная ситуация: 36 зуб под коронкой, 35 зуб с массивной пломбой из амальгамы.

Не устраивает эстетический вид, каналы зубов ранее лечены

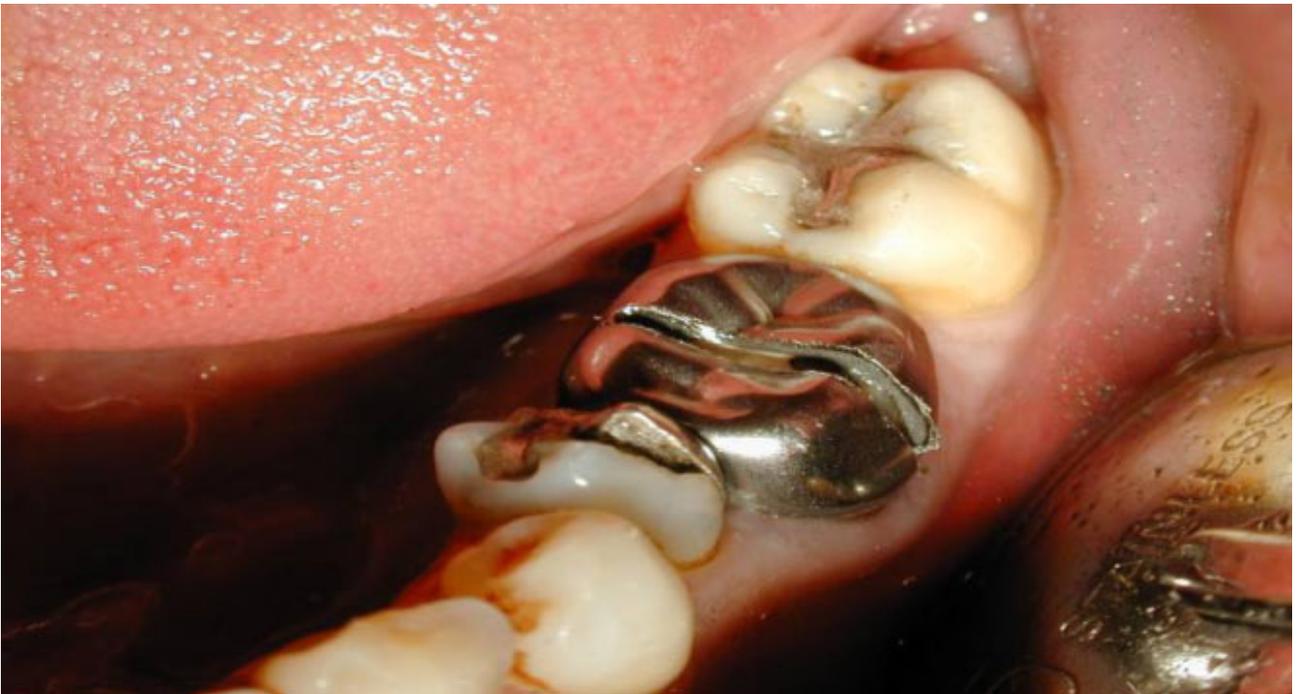
Распилена коронка 36 зуба

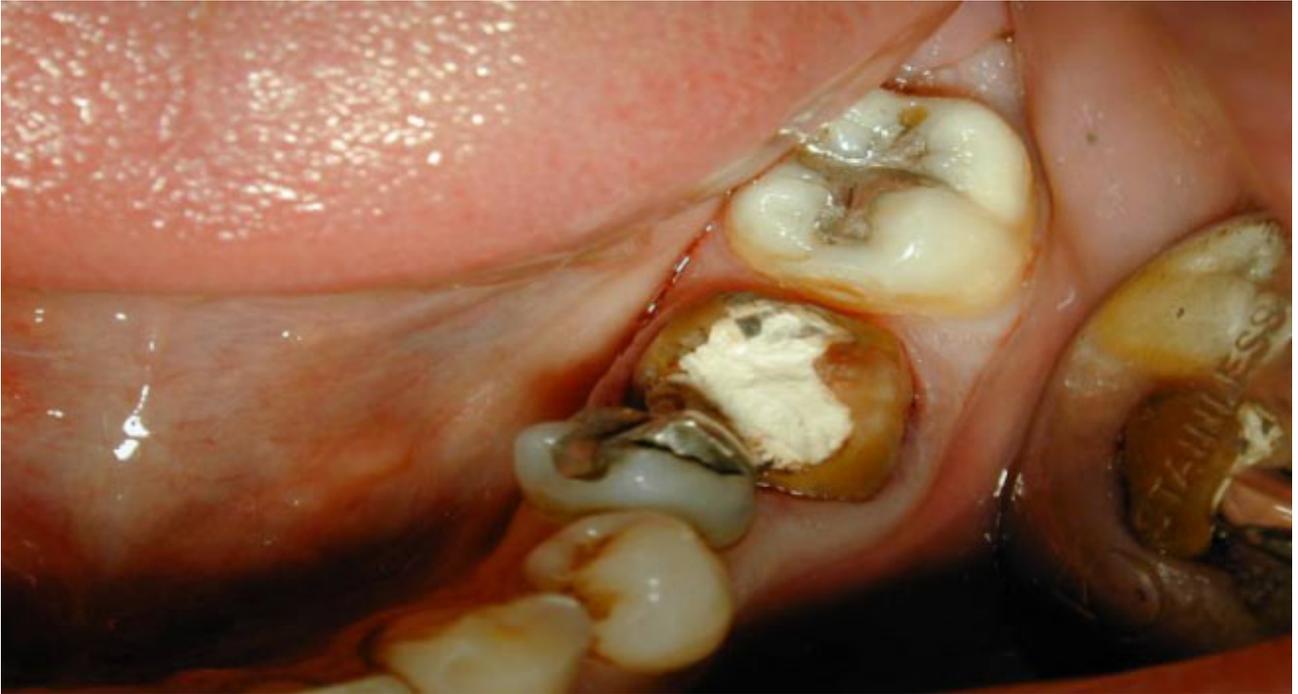
Коронка снята

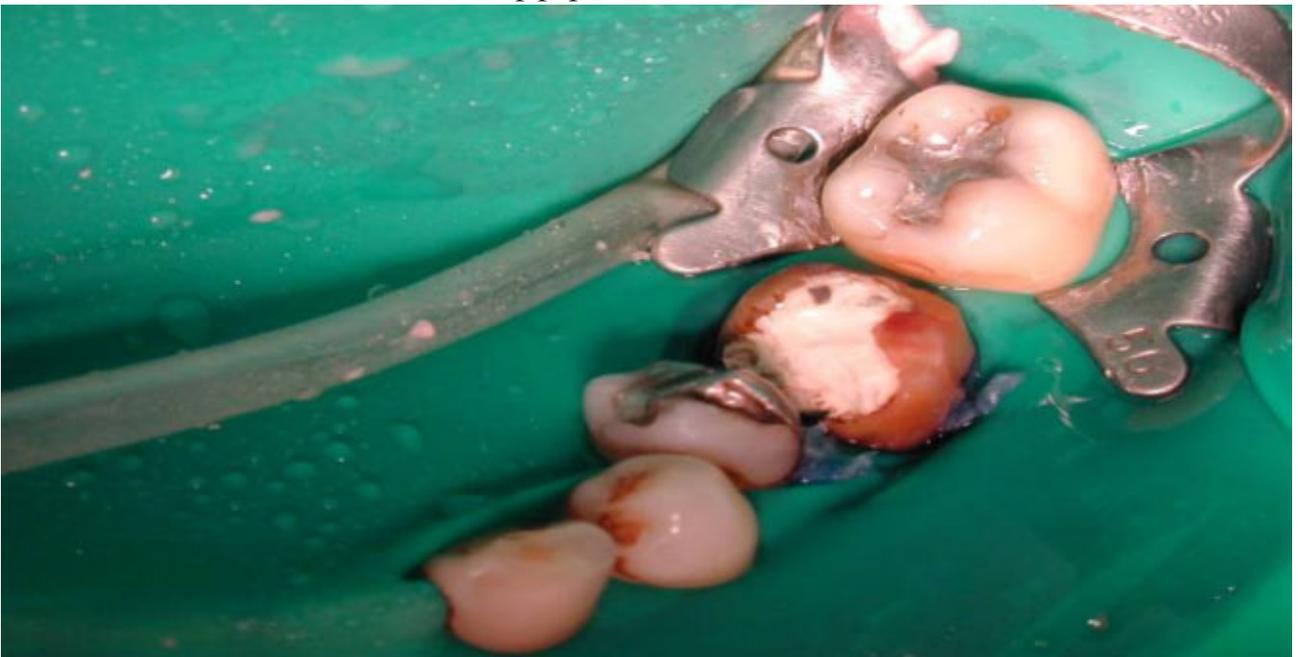
Установлена система изоляции Коффердам

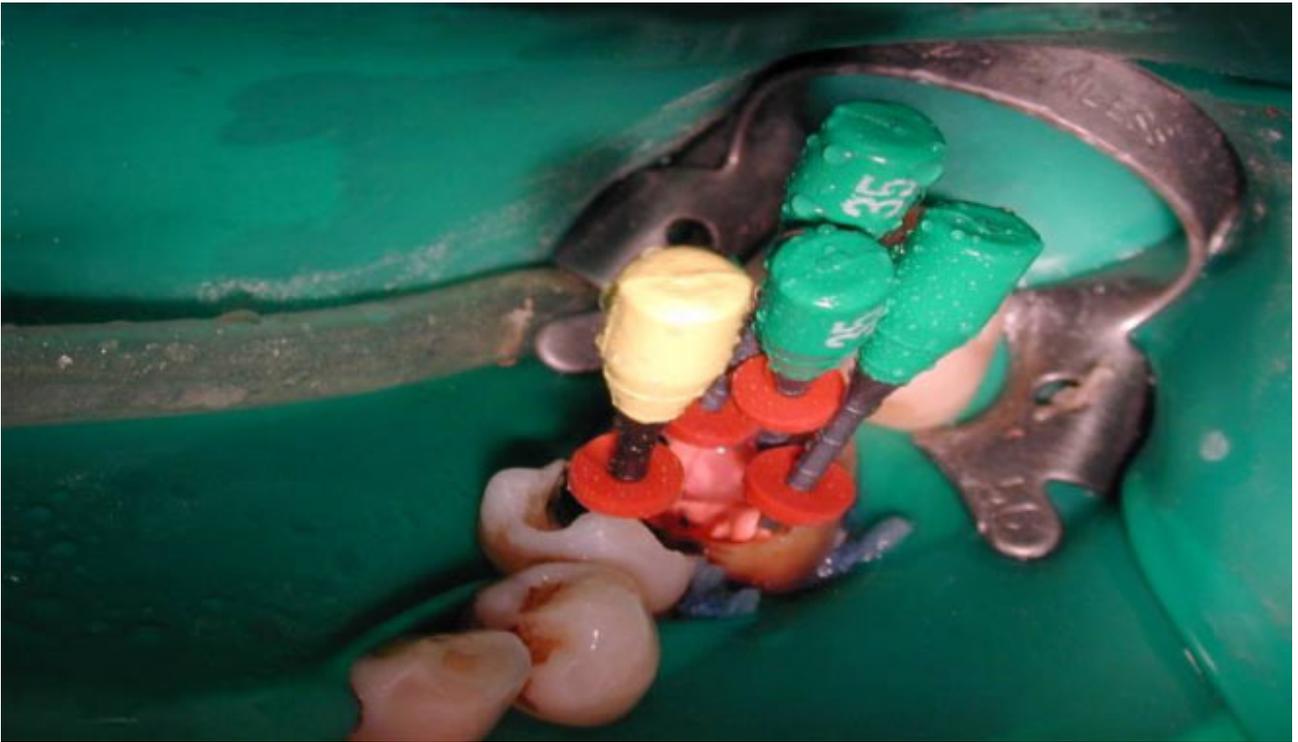
Перелечены корневые каналы зубов

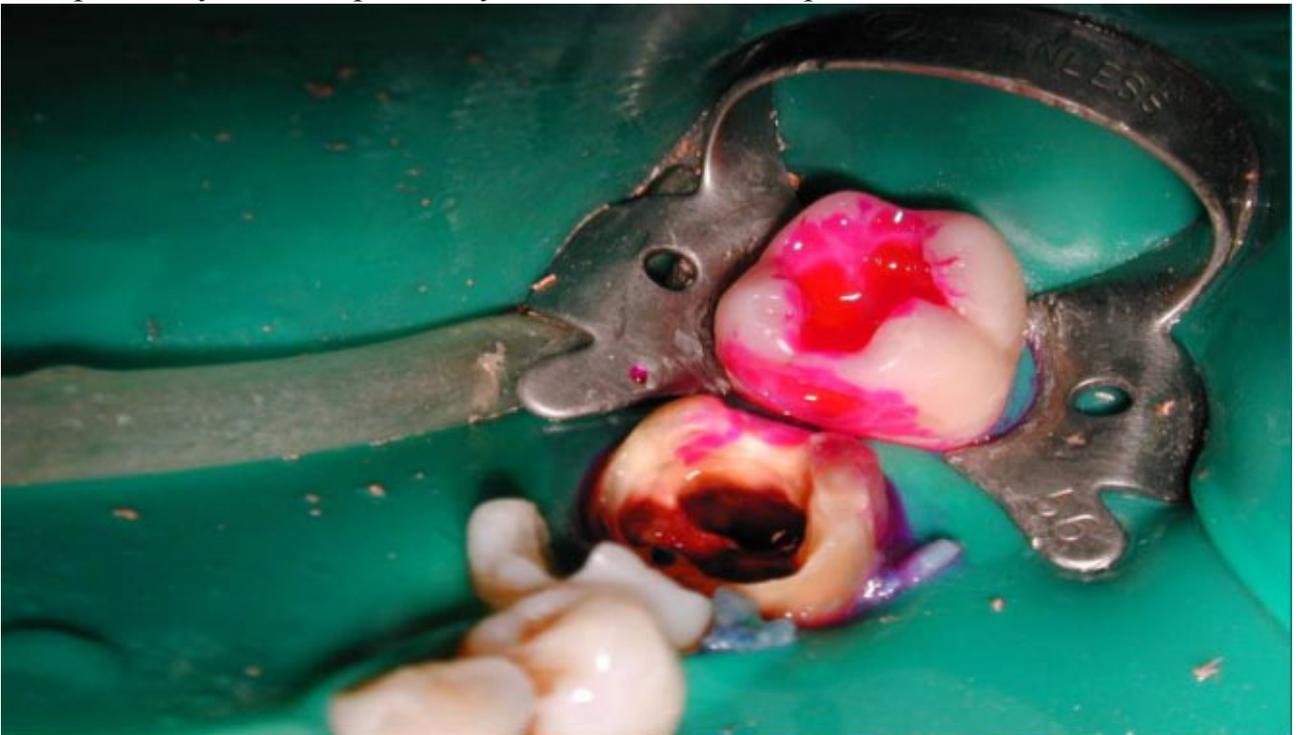
Контроль отсутствия кариеса осуществляется детектором

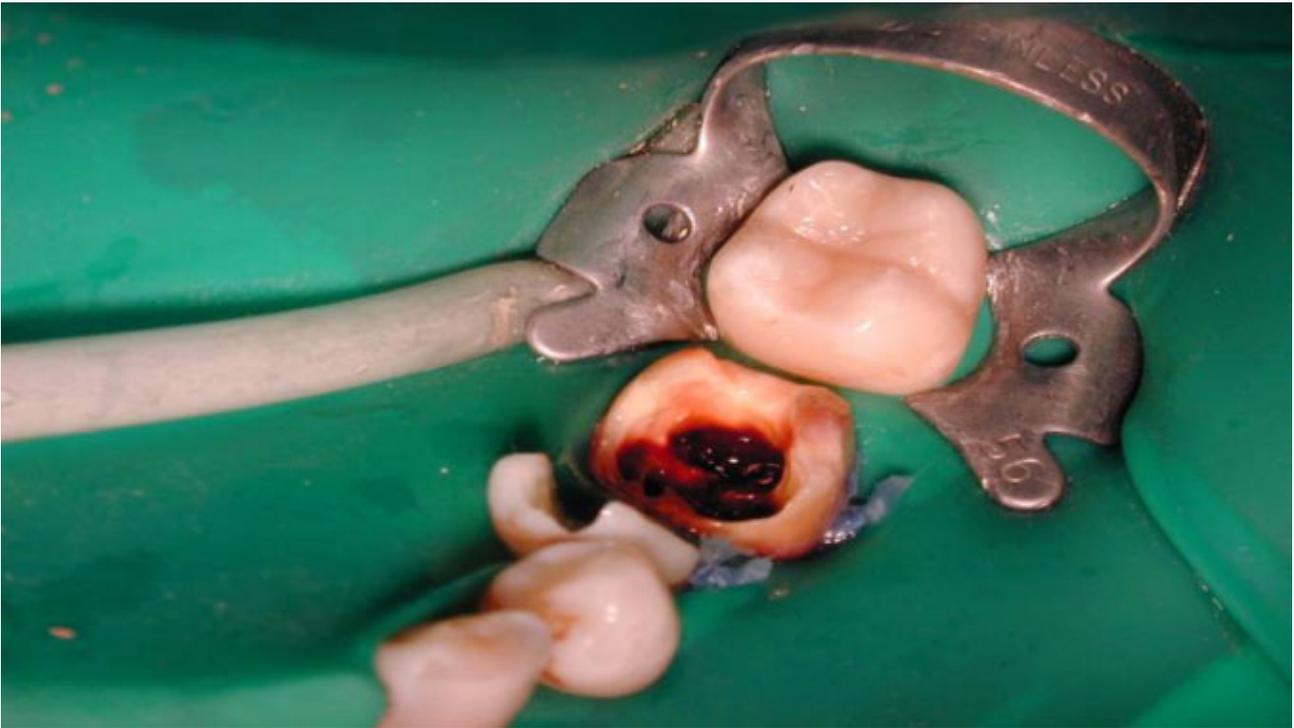
Представлена исходная ситуация перед адгезивным, композитным, восстановлением культи зуба

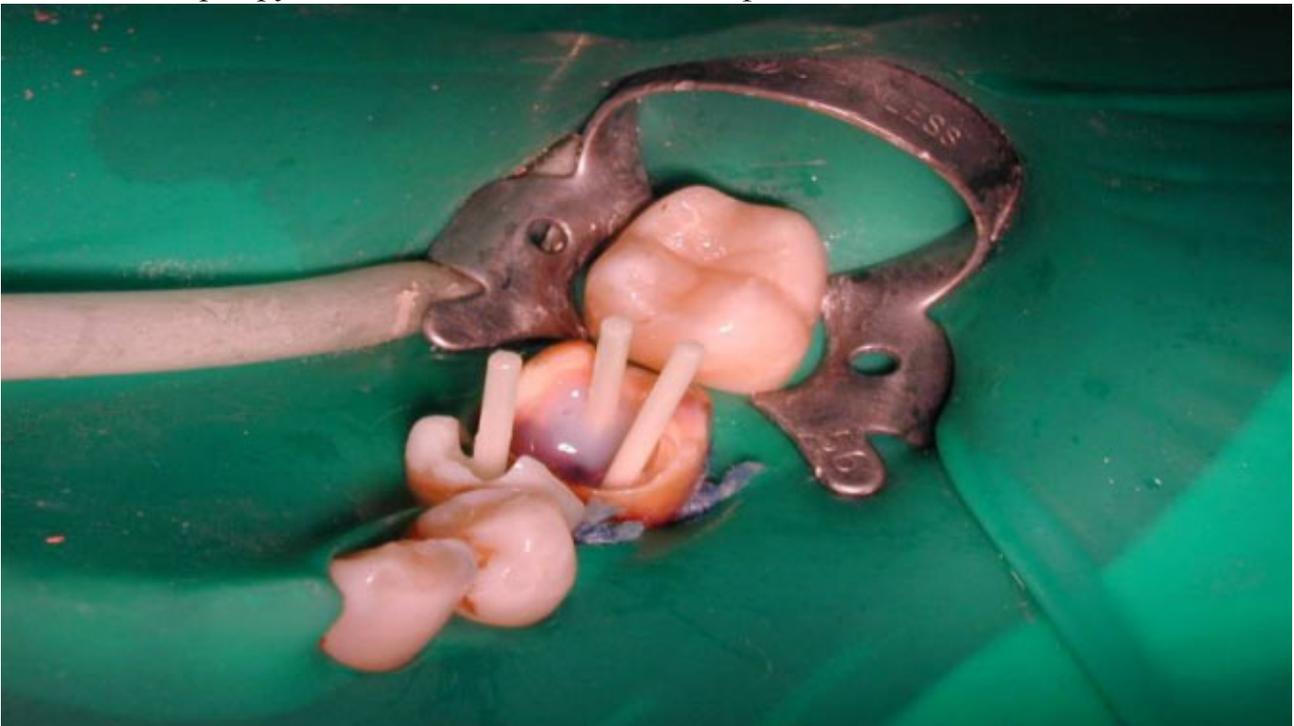
Постановка армирующих стекловолоконных штифтов в ложе.

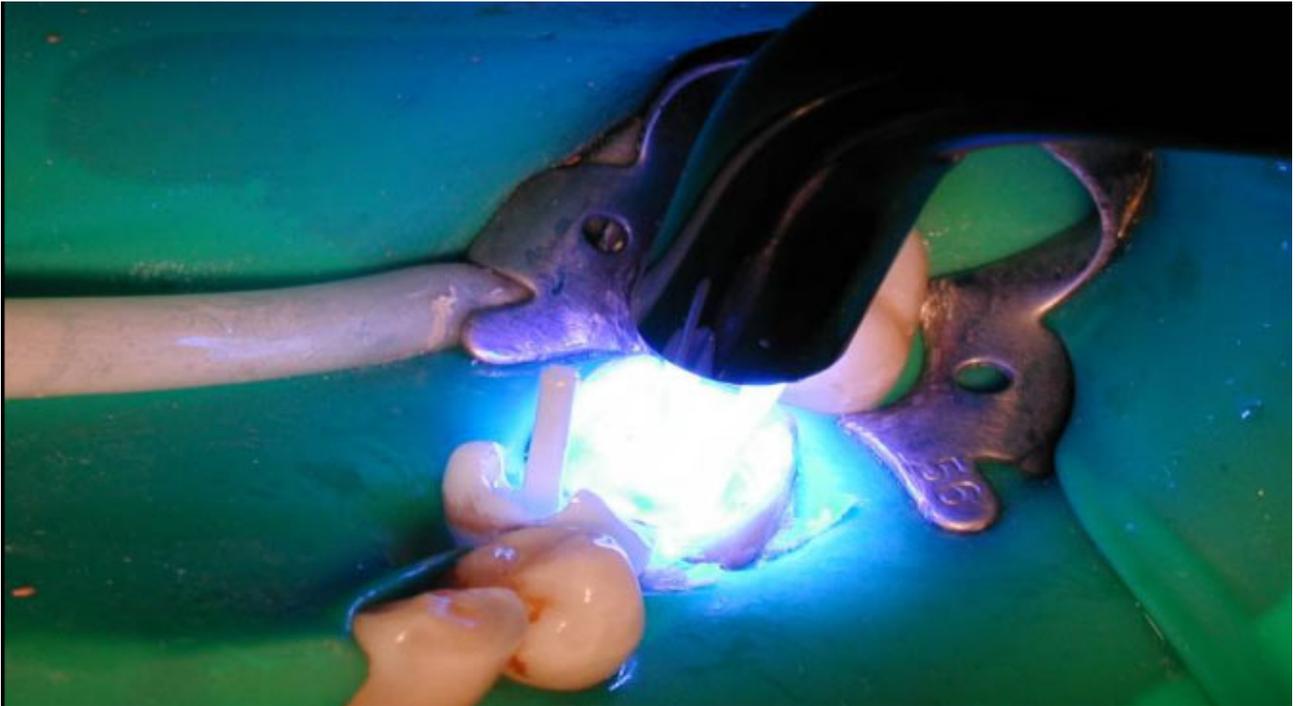
Отверждение фиксирующего штифты материала двойного отверждения

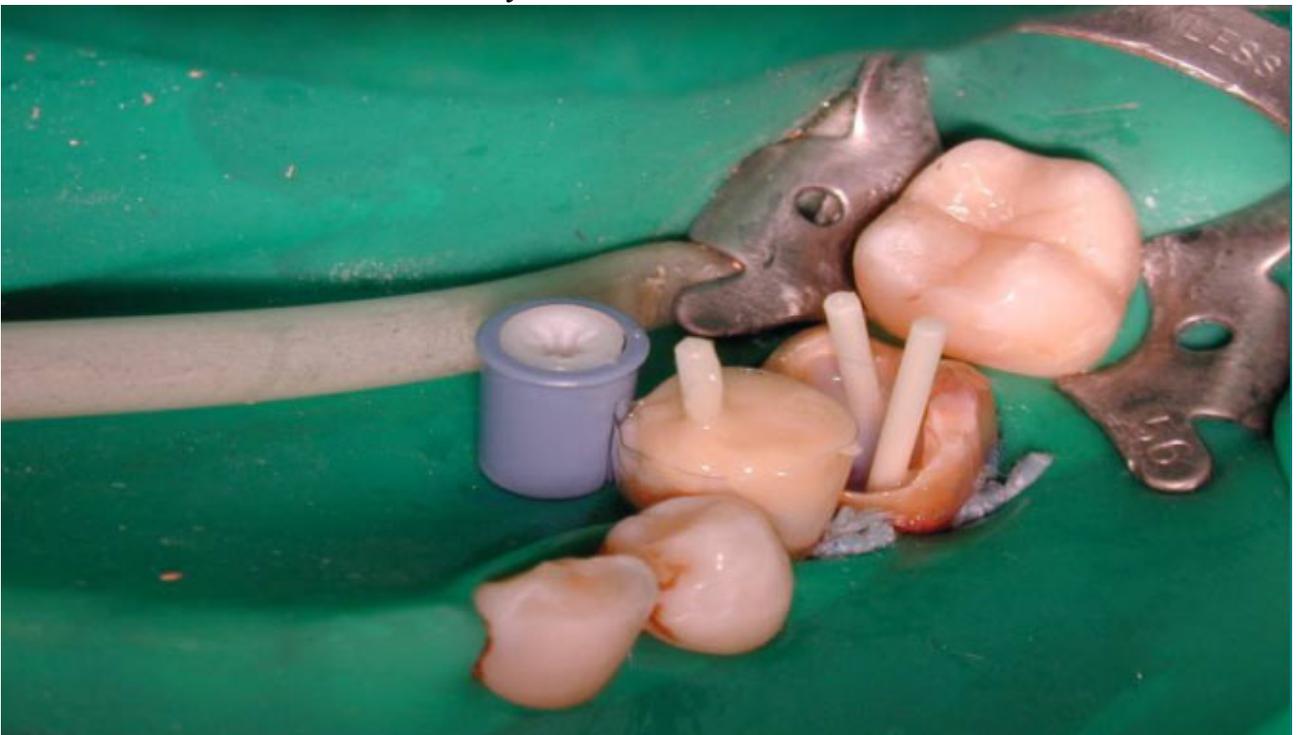
Композитное восстановление 35 зуба

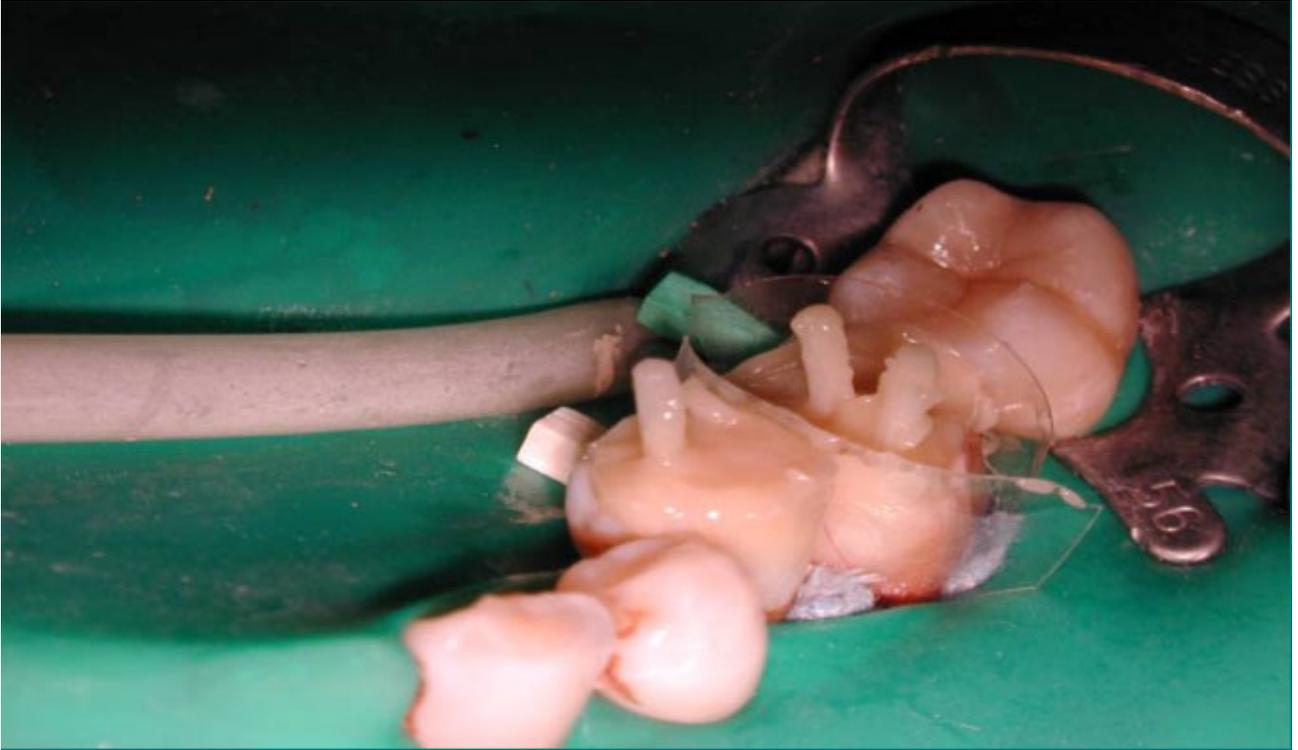
Композитное восстановление 36 зуба

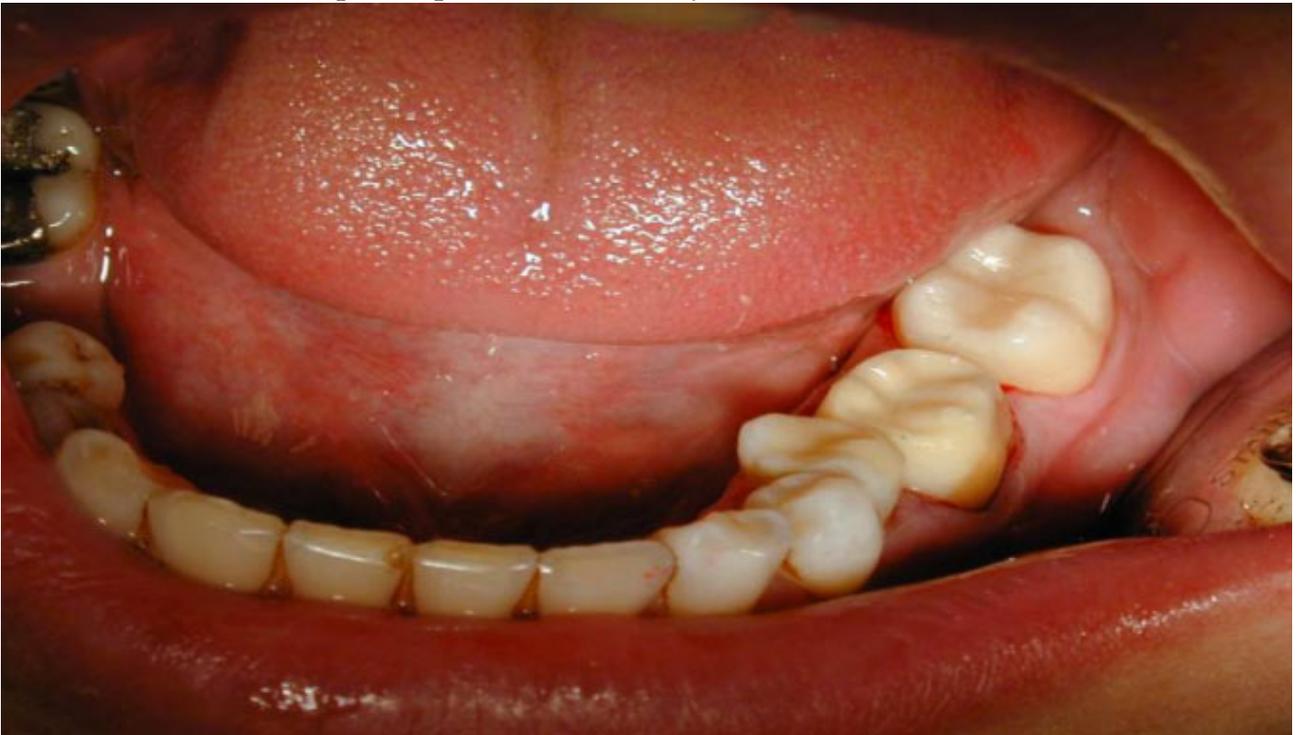
Подготовленные под протезирование 36 и 35 зубы
